Anlage 2 Fotodokumentation Schäden Bestand

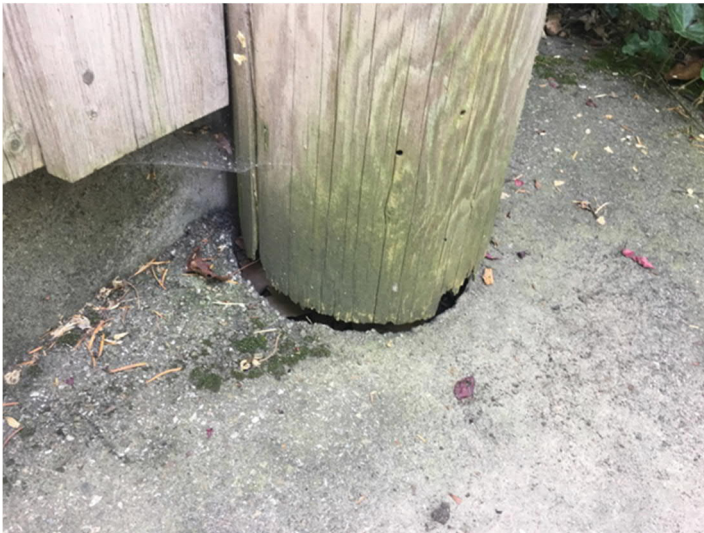
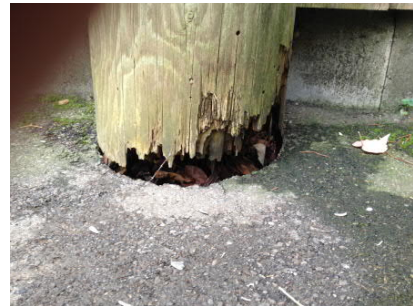
Standpfosten durchgefaut
Standicherheit nicht gewährleistet
