## ARTENSCHUTZ-UNTERSUCHUNG

Gebäudebesichtigung

zum Bebauungsplan „Kirchheimer Straße Nord“

21.03.2024

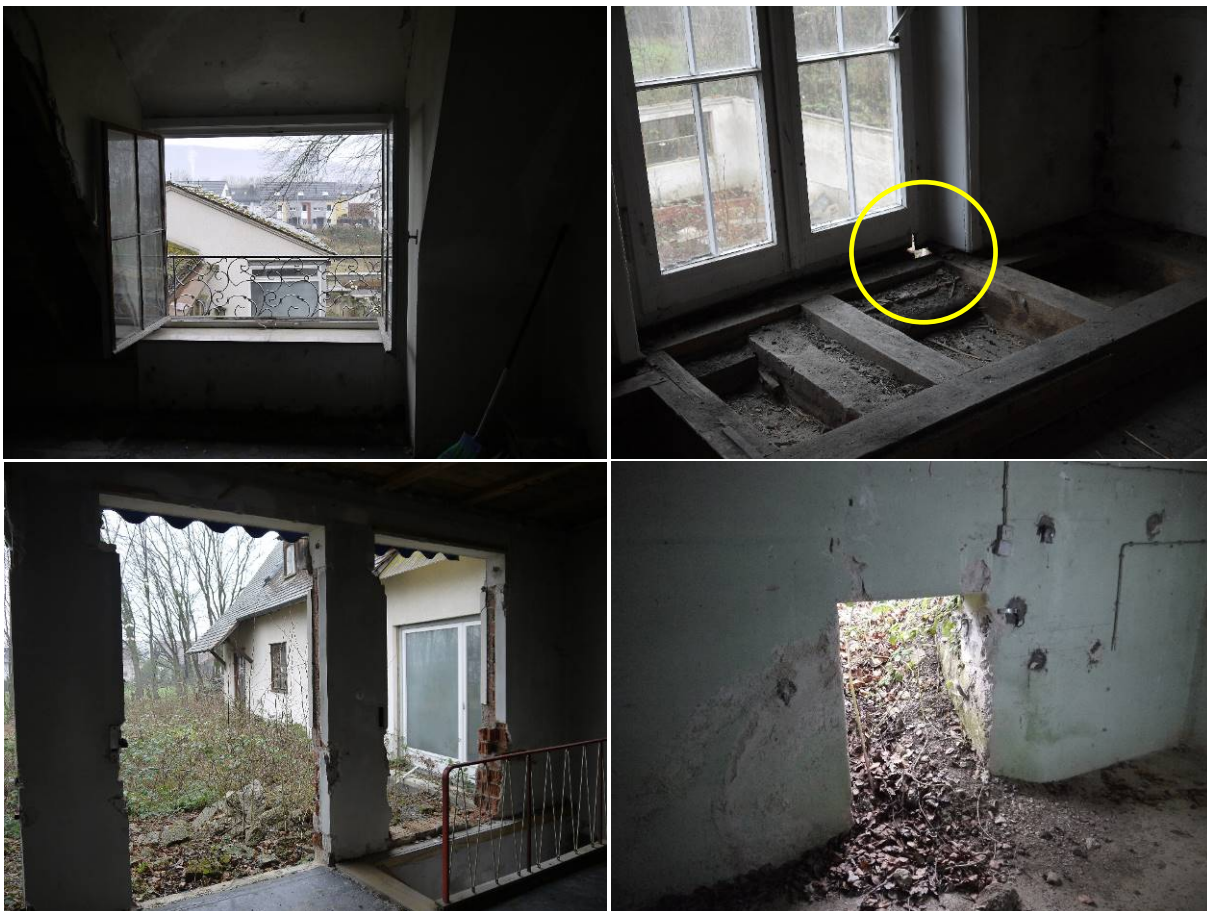
Das Gebäude ist vom Keller bis unters Dach durch geöffnete und fehlende Fenster offen zugänglich, dadurch haben sämtliche Tierarten die Möglichkeit, ins Gebäude zu gelangen. Zudem bieten Spalten am Mauerwerk oder der Dachhaut ein Habitat für Gebäudebewohnende Arten.

Abb. 1: Potentielle Zugänge ins Gebäude.

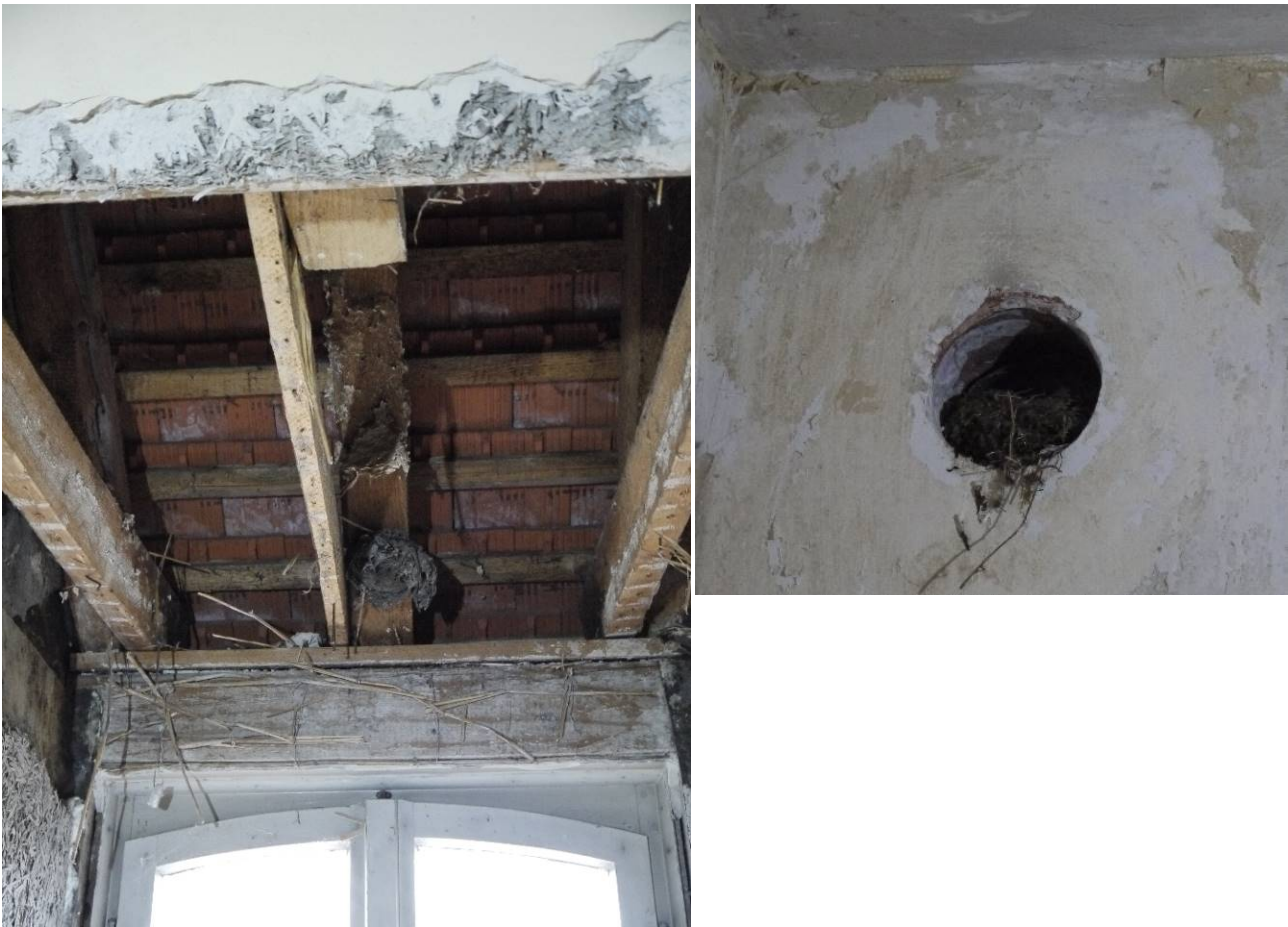
Das Gebäude eignet sich für ubiquitäre, siedlungstypische Gebäudebrüter, wie z. B. Hausrotschwanz und Haussperling. Diese Arten wurden auch durch die Brutvogelkartierung (Ergebnisse siehe artenschutzrechtlicher Fachbeitrag zum Bebauungsplan „Kirchheimer Straße Nord“ vom 12.02.2024) nachgewiesen. Als potenzielle Nistmöglichkeiten bieten sich Nischen am und auch im Gebäude. Dabei wurde ein Nest in einem Rohr in einem Zimmer im Obergeschoss entdeckt. Dieses stammt vermutlich von einem Hausrotschwanz Brutpaar aus der Brutperiode 2023.

Abb. 2: Nische über dem Fenster mit Wespennest. Nest im Rohr stammt vom Hausrotschwanz.

In dem gut zugänglichen Gebäude stehen für gebäudebrütende Vogelarten verschiedene Nischen im und am Gebäude zur Verfügung. Aufgrund der vorgefundenen potentiellen Habitatstrukturen und einem Nest wird ein Abriss außerhalb der Brutperiode, also im Winterhalbjahr empfohlen.

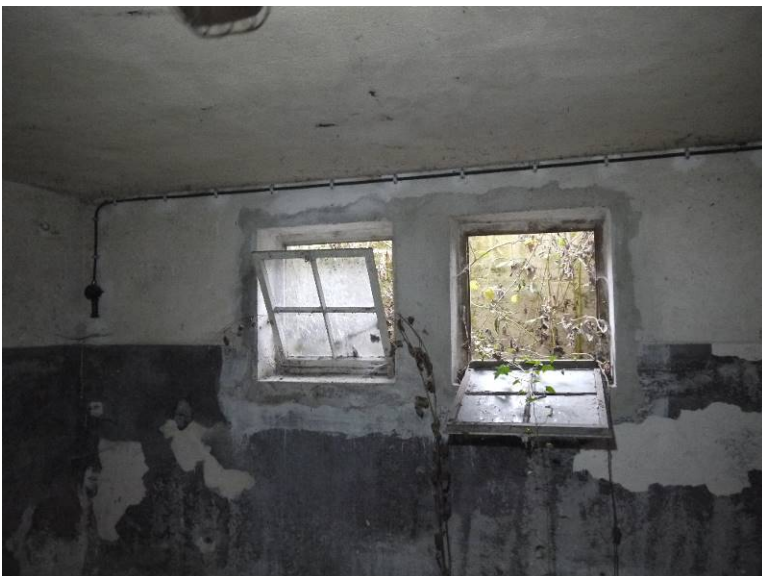
Auch der Keller und Gewölbekeller wurde auf ein mögliches Vorkommen von Fledermäusen untersucht. Die Besichtigung ergab, dass das Fenster im Gewölbekeller mit Folie verschlossen ist. Ein direkter Zugang in den Gewölbekeller ist somit nicht möglich. Jedoch besteht über die anderen Kellerräume, geöffnete Kellerfenster und ein offener Treppenabgang, die Möglichkeit in den Gewölbekeller zu gelangen. Bei der Untersuchung des Kellers wurden keine Spuren von Fledermäusen oder anwesende Individuen entdeckt. Ein Winterquartier ist somit ausgeschlossen.

Abb. 3: Zugang in den Keller über offene Kellerfenster.

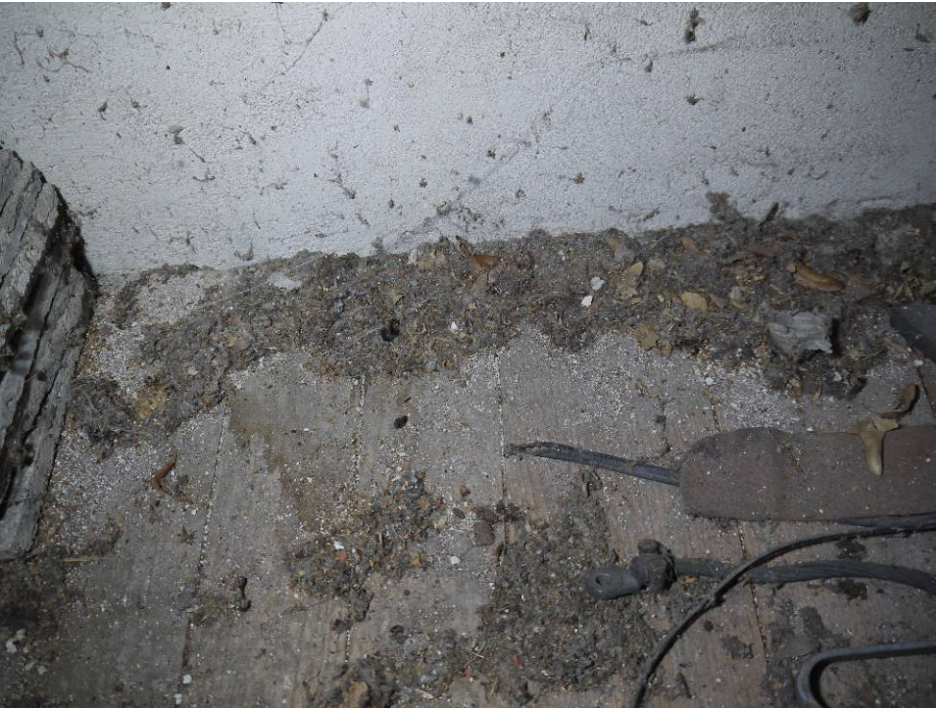
Bei der Untersuchung des Dachbodens wurde dieser gekehrt vorgefunden. Am Rand konnten restliche Spuren von Staub und Dreck entdeckt werden. Mit dieser Schicht war vermutlich der Dachboden ursprünglich mal komplett bedeckt. In diesem restlichen Staub konnten Flügel und Chitinreste von Insekten ermittelt werden. Zudem vereinzelt Kot von Fledermäusen, aber auch von Ratte und Mäusearten. Potentielle Zugänge finden sich an der Dachhaut, durch Eulenlöcher und einer größeren Öffnung im Boden mit einer Verbindung zum darunter liegenden Stockwerk.

Abb. 4: Reste der vermutlich komplett den Dachboden bedeckenden Staubschicht.

Durch die vorgefundenen Spuren auf dem Dachboden kann eine Fortpflanzungs- und Ruhestätte nach § 44 Abs. 1, Nr. 3 BNatSchG nicht ausgeschlossen werden. Aufgrund dieser Tatsache werden weitere Untersuchungen (Detektorbegehungen) während der Aktivitätszeit der Fledermäuse zwischen Mai bis August empfohlen. Im Zusammenhang der Untersuchungen dürfen keine Reinigungsmaßnahmen, insbesondere auf dem Dachboden durchgeführt werden. Nur so kann eine valide Untersuchung durchgeführt werden.

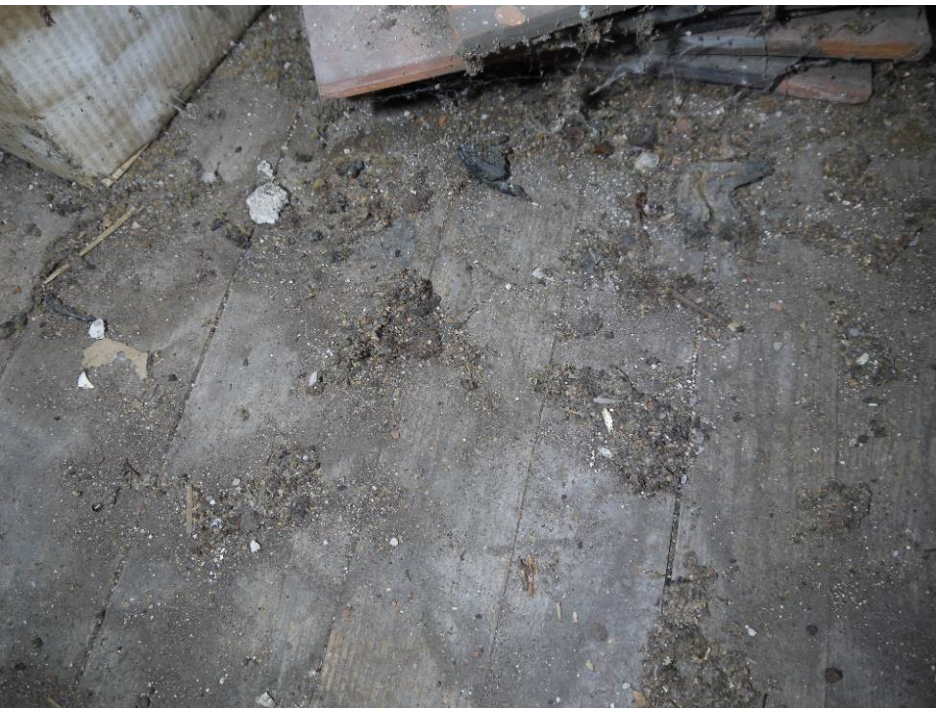
Die rudimentär vorhandenen Hinweise in Verbindung mit den Einflugmöglichkeiten lassen den Schluss zu, dass sich zumindest zeitweise Fledermäuse oder andere Kleinsäuger im Dachboden aufhalten bzw. aufgehalten haben. Die Insektenreste deuten auf einen Fraßplatz hin. Nicht nahrhafte Reste wie Flügel verbleiben dann auf dem Boden und sind somit nachweisbar, ebenso wie der typisch geformte Kot der Fledermäuse.

Abb. 5: Staub mit Flügeln und Chitinresten von Insekten, sowie Fledermauskot.

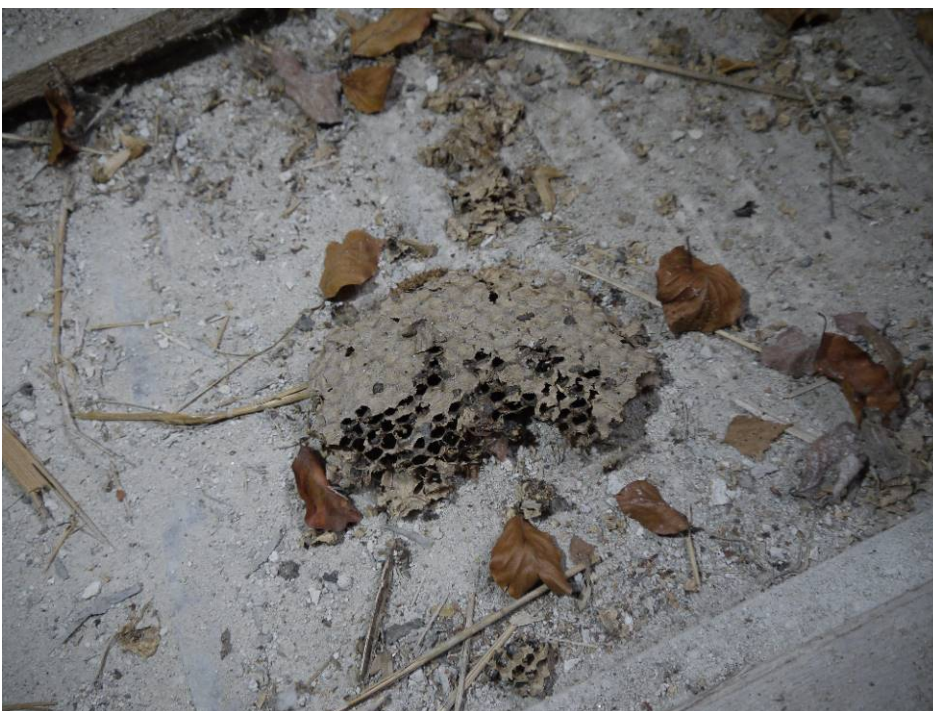
Im Dachgeschoss wurden ein Hornissennest und mehrere Wespennester entdeckt. Zudem konnte im ganzen Gebäude Kot von Ratten, Mäusearten und Marder nachgewiesen werden.

Abb. 6: Hornissennest im Dachgeschoss.
